## EXEMPLE DE SONDAGES ET RAPPORT EN ETANCHEITE

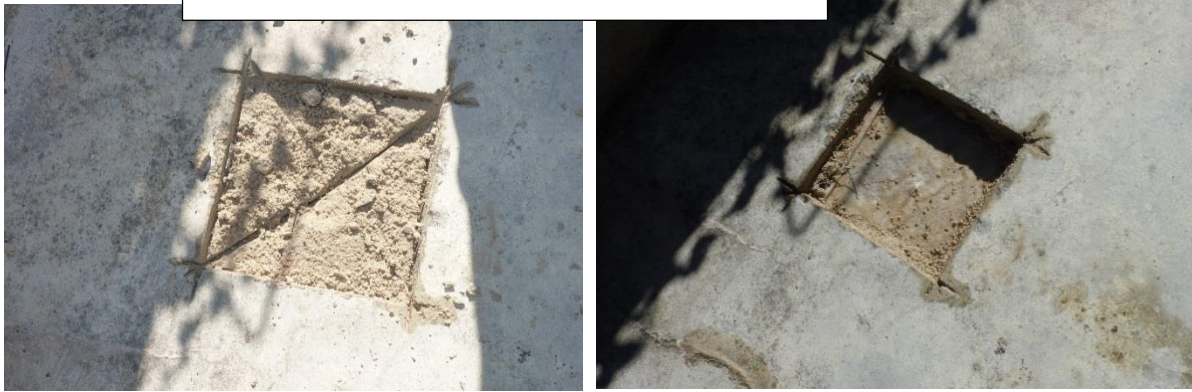
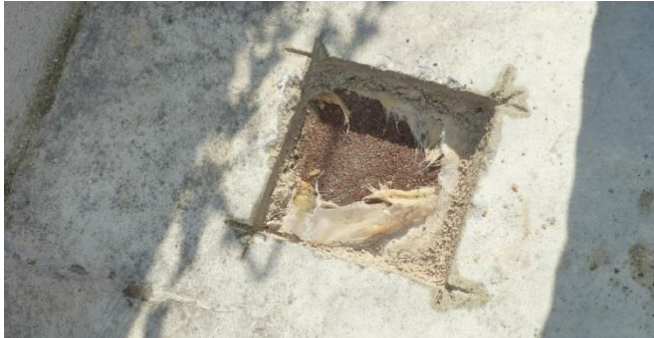
**Sondage de l'étanchéité en surface courante R+0**

**L'étanchéité n'est pas soudée sur le support, il n'y a pas d'adhérence, ce qui permet l'eau de circuler sous l'étanchéité sur la quasi-totalité de la surface**

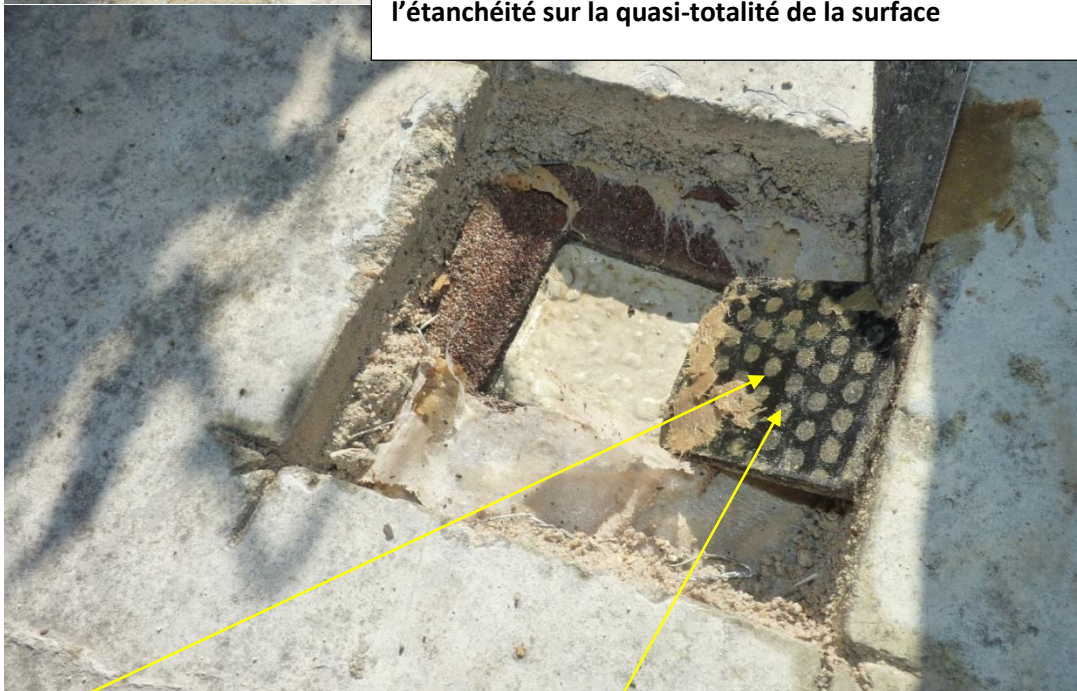
Ici, c'est parfaitement visible, les liants élastomères n'ont pas été fondus, donc désolidarisation du support et déplacement de l'eau par « compression ». On a le sentiment que l'étanchéité a été « déroulée à froid » et que les joints ont été soudés.

**L'ensemble est HS.**

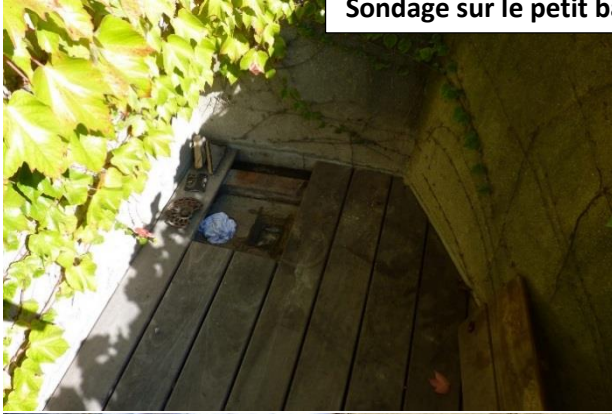
Sondage sur le petit balcon R+1 côté droit (basse pente)

Les défauts de mise en œuvre de l'étanchéité sont similaires à la grande terrasse. **L'étanchéité du petit balcon n'est pas, ou très peu, soudée**, les fuites et autres infiltrations sont généralisées. Réfection à prévoir.

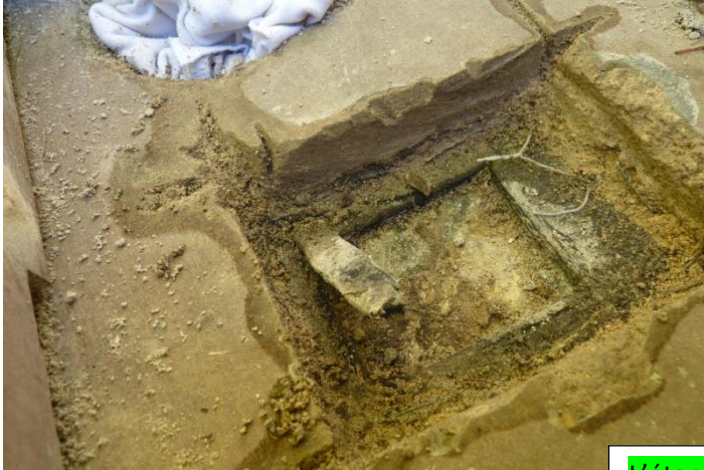
**L'étanchéité n'est pas soudée au support** et l'eau a migré sous le complexe d'étanchéité

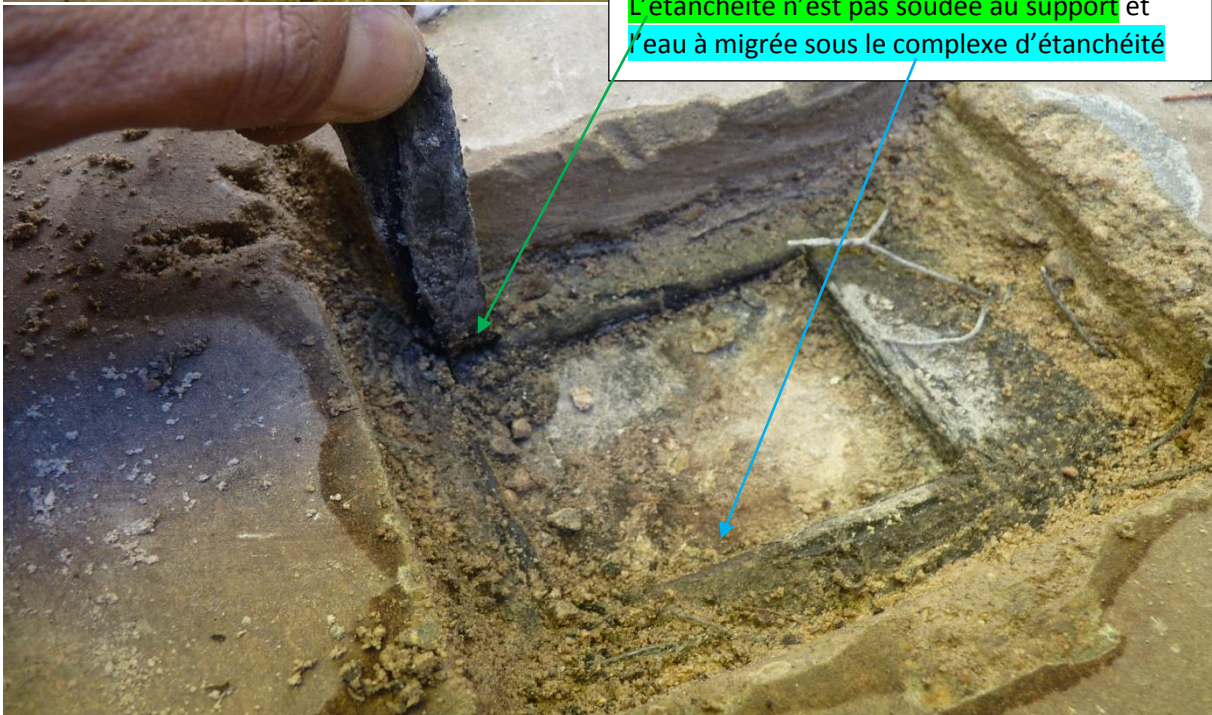
**Conclusions : L'étanchéité de la terrasse R+0 et du balcon R+1 sont hors service.**

**Devis à suivre pour une rénovation complète**
