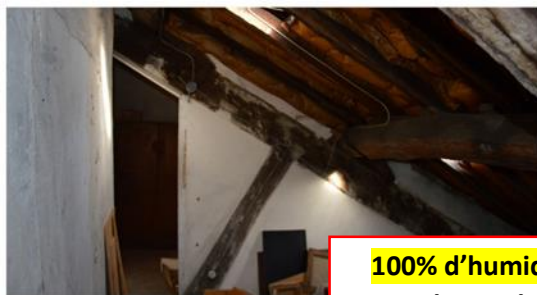
**100% d'humidité** au niveau du  
corps de souche dans les combles

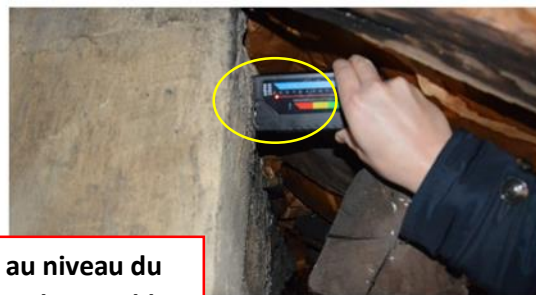
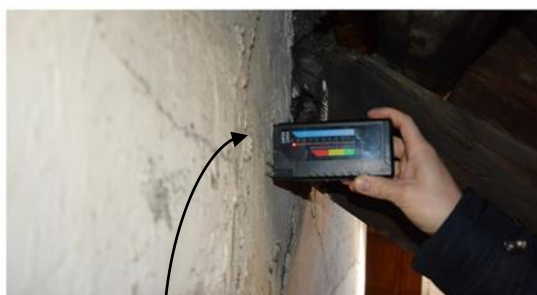
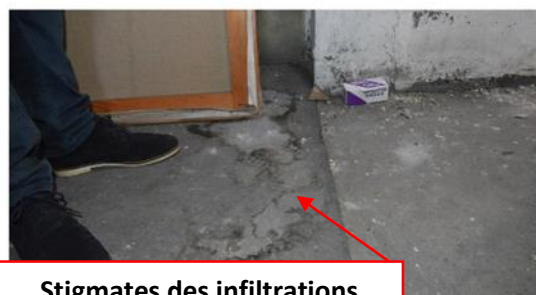
**Stigmates des infiltrations**

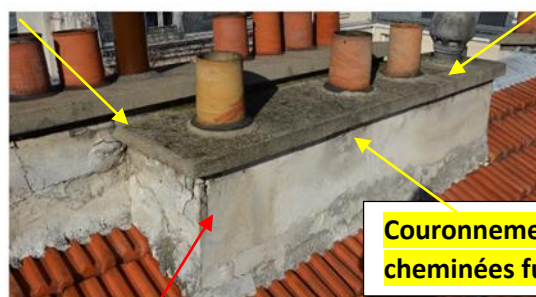
**Couronnements de  
cheminées fuyants**

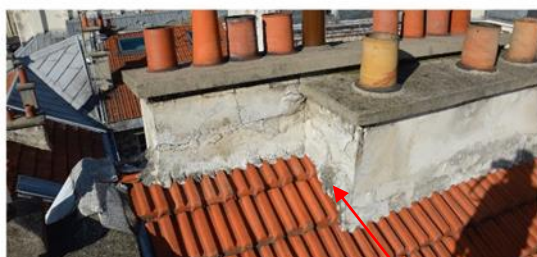
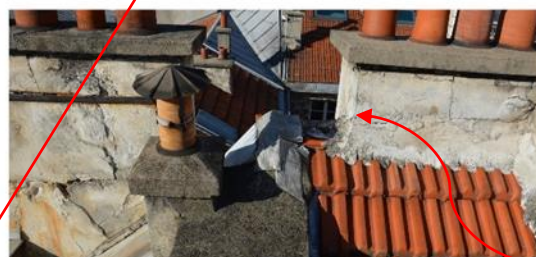
**Cause des infiltrations : solins et couronnements des cheminées défectueux**

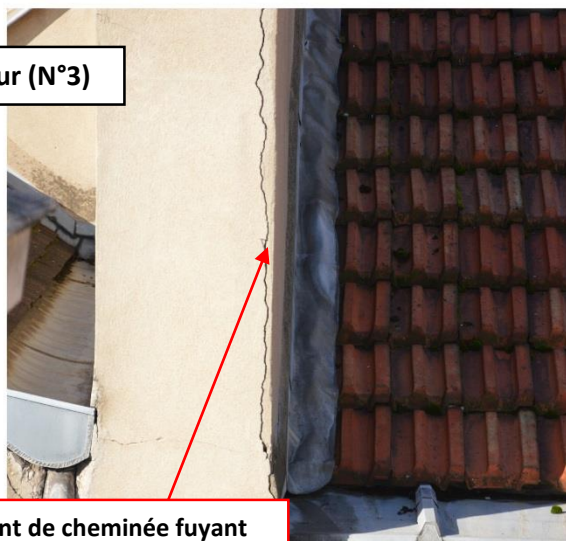
Fissures sur corps de souche / couronnement de cheminée fuyant

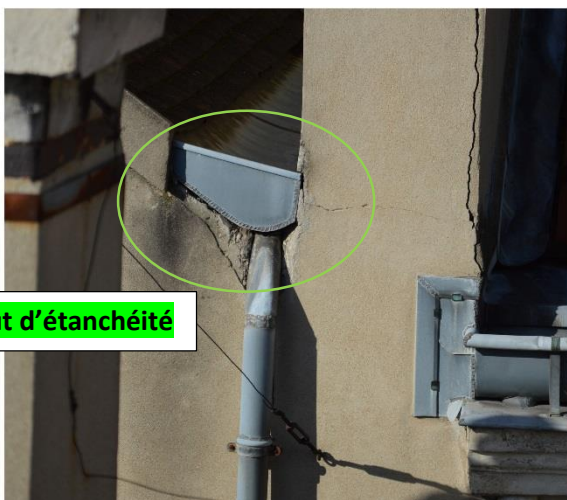
Défaut d'étanchéité

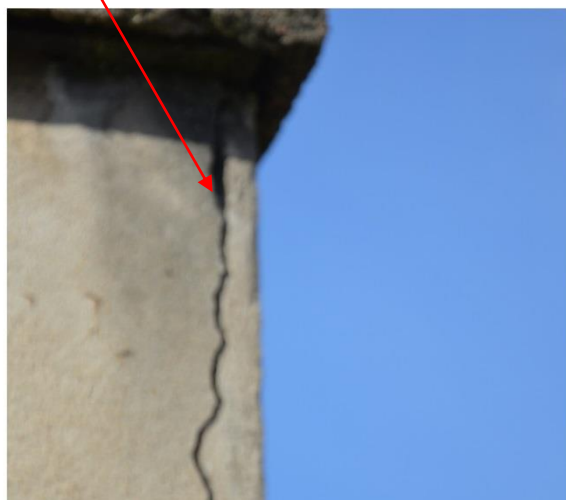
Sortie en fibre amiante ciment désolidarisée du scellement « **risque de chute** » coté cour

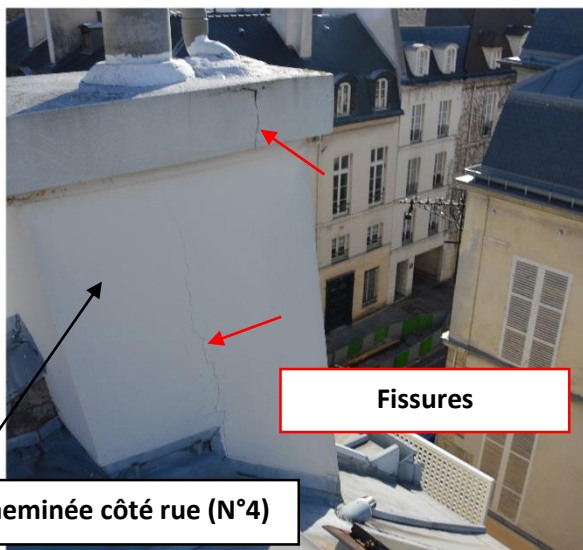
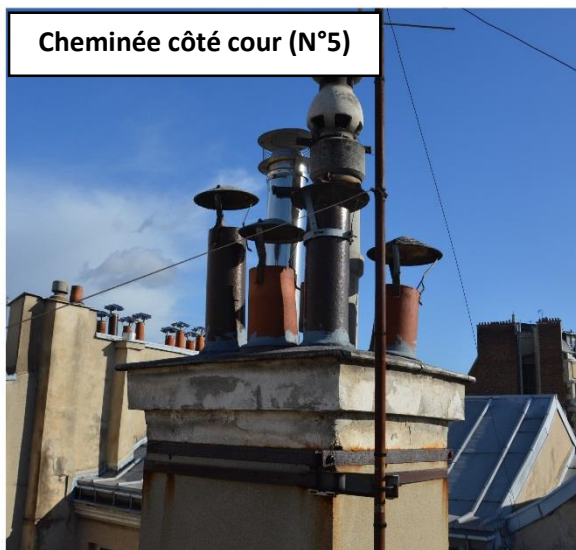
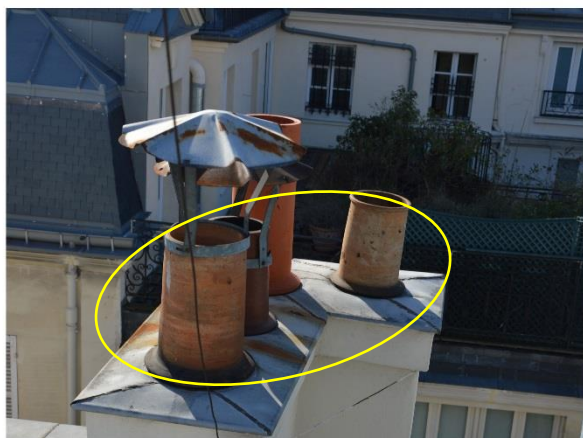
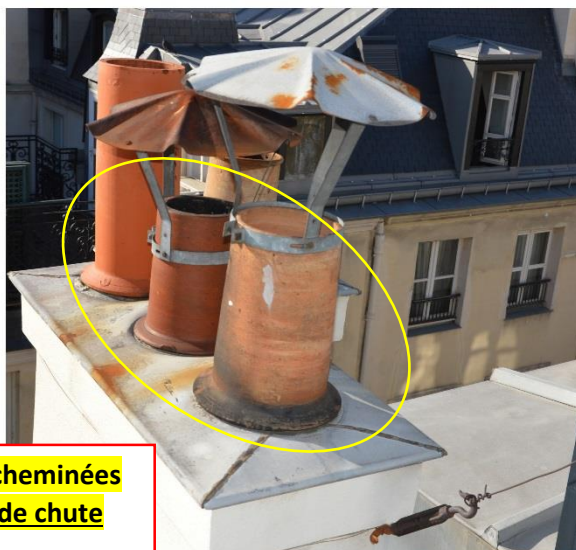
**Tous les mitrons installés sur les couronnements des cheminées qui sont recouvert de zinc sont désolidarisés/risque de chute**

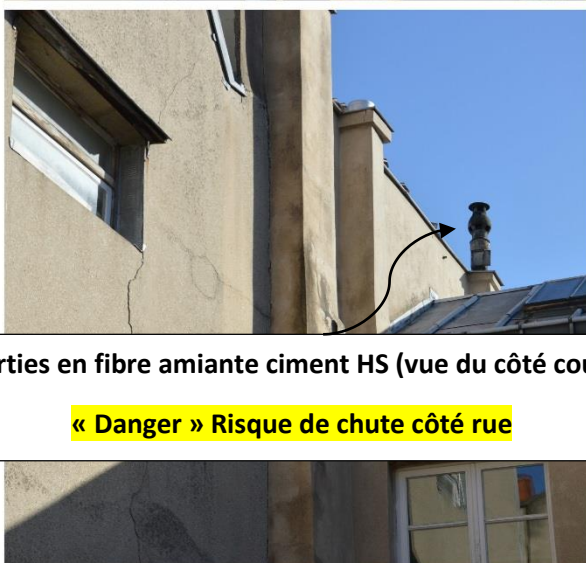
Sorties en fibre amiante ciment HS (vue du côté cour)

« Danger » Risque de chute côté rue

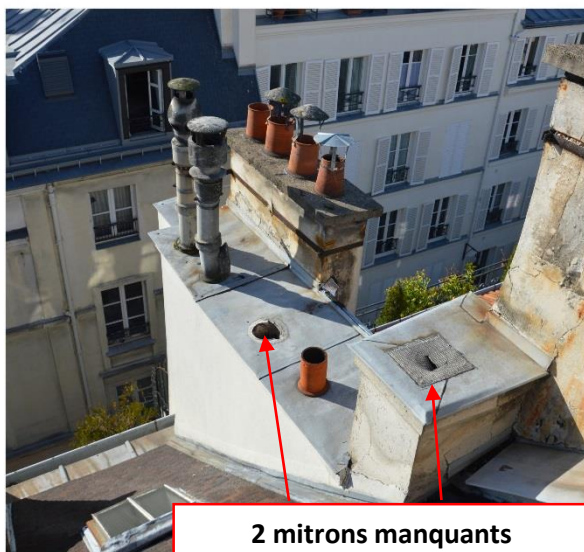
2 mitrons manquants

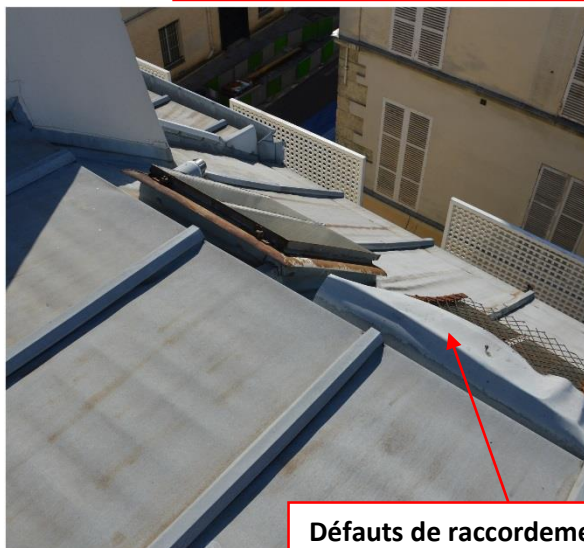
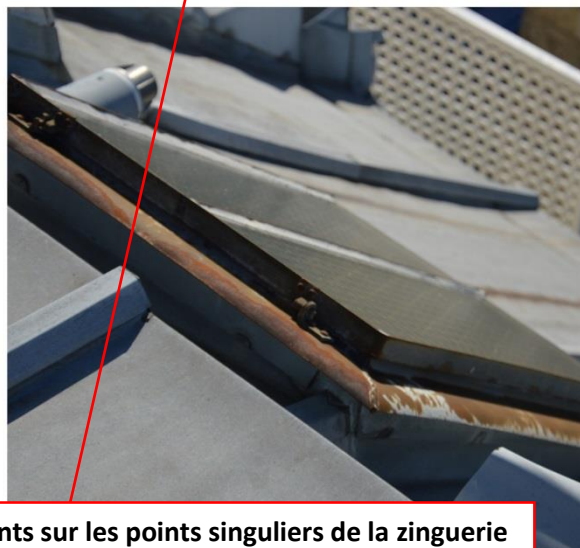
Défauts de raccordements sur les points singuliers de la zinguerie
